Elpusztult malom

Vízikönyve nincs a levéltárban

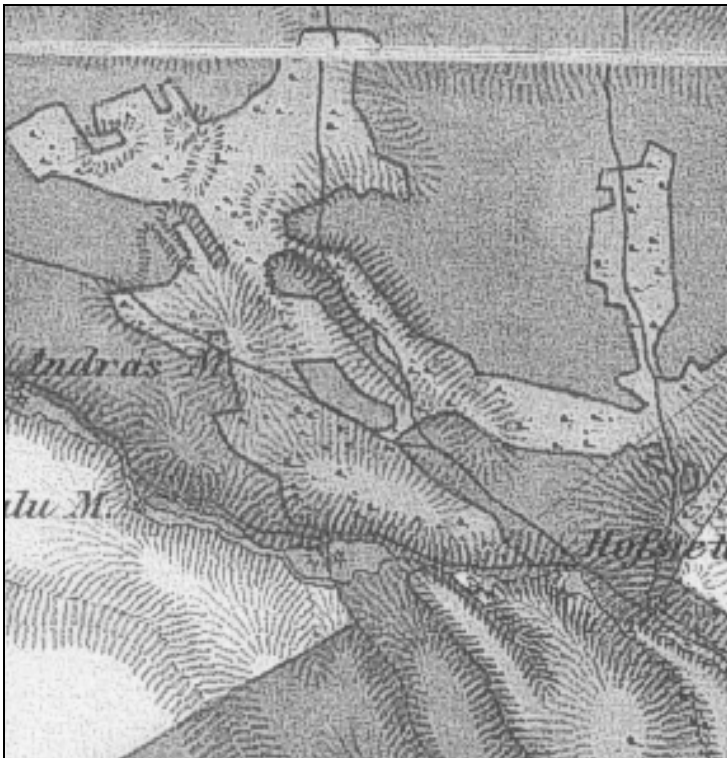
Kinagyított részlet a II. katonai felmérés térképszelvényéről [B2-2].

A Bánya-ér pápateszéri területén épült 14 malom jól látható a térképen - a tizennégyből négy névvel jelölve (Hofstetter, Falu M., András M, Szigeti M.), a többi név nélkül. A térképen jól kivehető, hogy a "Falu M." néven jelölt malom fölött még 3 malom található, köztük az *Elpusztult malom* is.

Az *Elpusztult malomnak* (Wöller István tanulmányában Fekete M. malom) nincs vízikönyve a levéltárban. Létezésére csak alsó és felső szomszédainak vízikönyvi dokumentumai utalnak, illetve a második katonai felmérés térképén látható, név nélkül jelölve [B2-1].

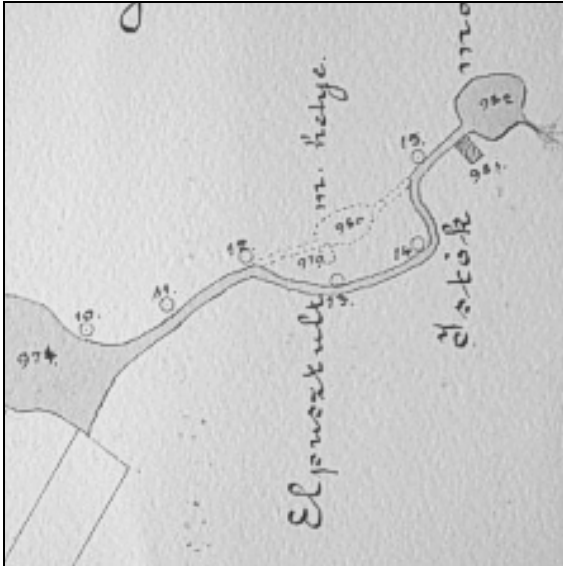
A *Fenyőfő községi malom* vízikönyvében a [B2-5] helyszínrajzon felső szomszédja az Istók malom, alsó szomszédja a Simándli malom. A rajzot Török József mérnök felvételei után átdolgozta ifj. Stetka Péter okl. mérnök. A malomtó és a patak bal partján állott malomépület szaggatott vonallal van jelölve, a 13-as szelvénynél [B2-6].

A Simándli malom helyszínrajza [B2-4] az *Elpusztult malom* és a malomtó helyét helyrajzi számokkal közli. A kinagyított részleten jól olvasható a malomépület 979-es és a malomtó 980-as helyrajzi száma. Az *Elpusztult malom* felső szomszédja, az Istók malom épülete ezen a térképen 981-es, a malomtó 982-es helyrajzi számon szerepel. A térképet a hiteles telekkönyvi kataszteri térkép után 1909 május hóban Török János mérnök készítette.
